حارة السيباني - بركة الموز

التوثيق وخطة الإدارة

وزارة التراث والثقافة
سلطنة عُمان

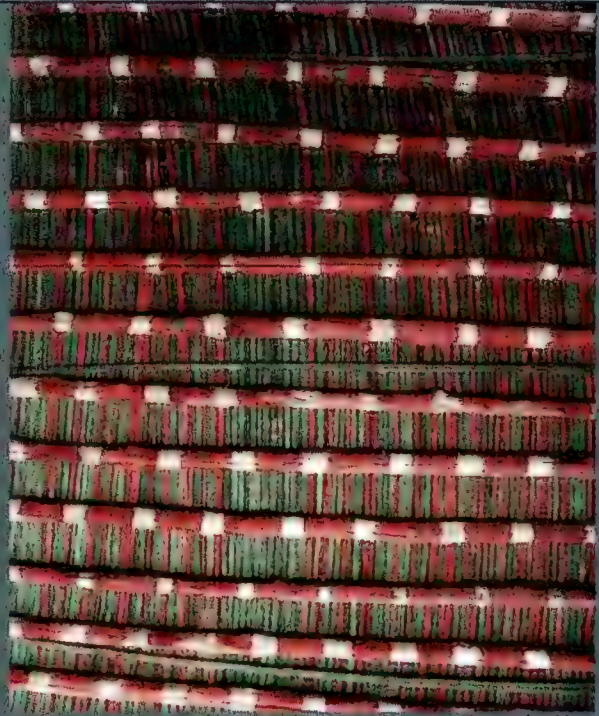
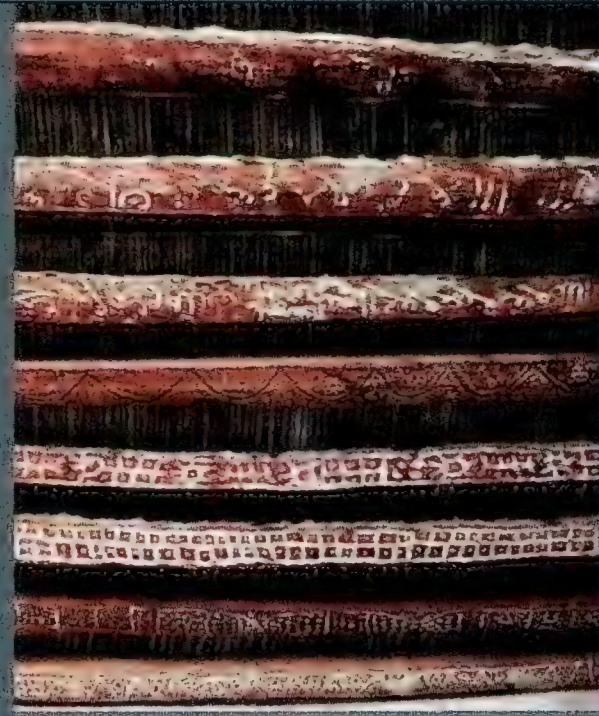
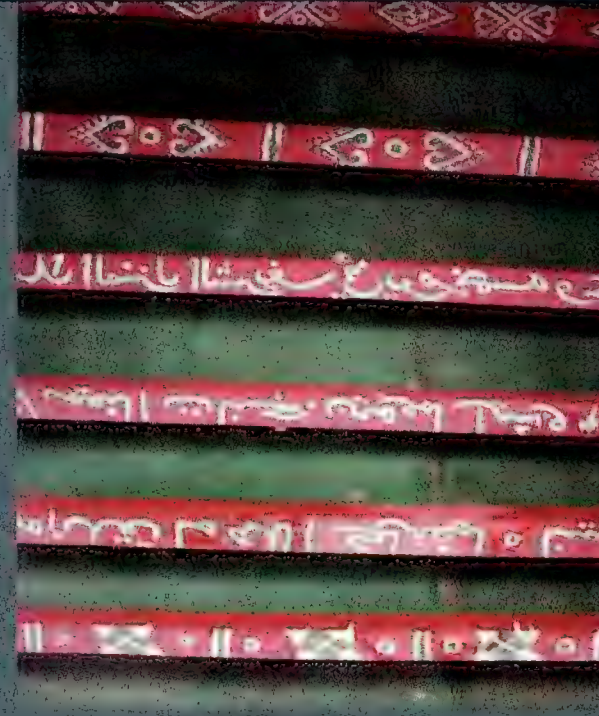
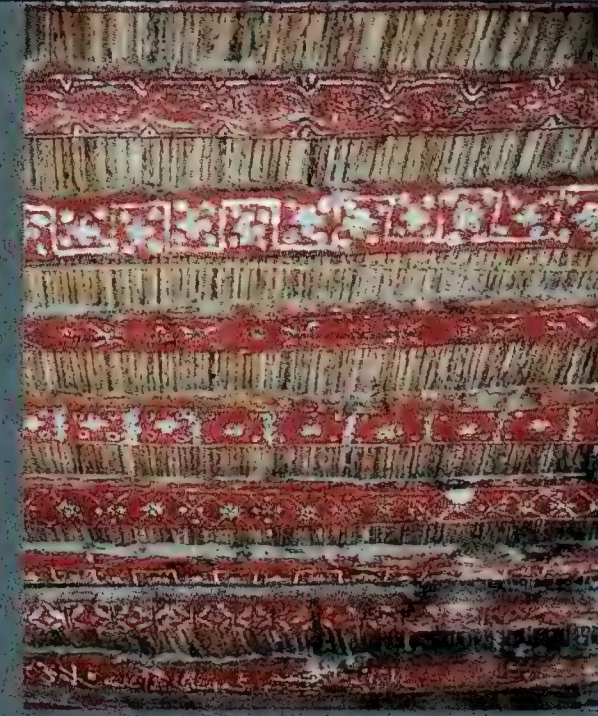
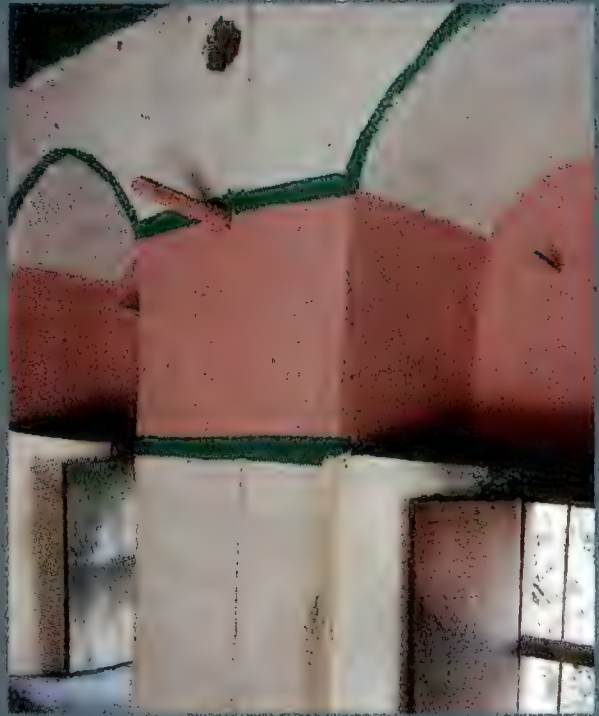
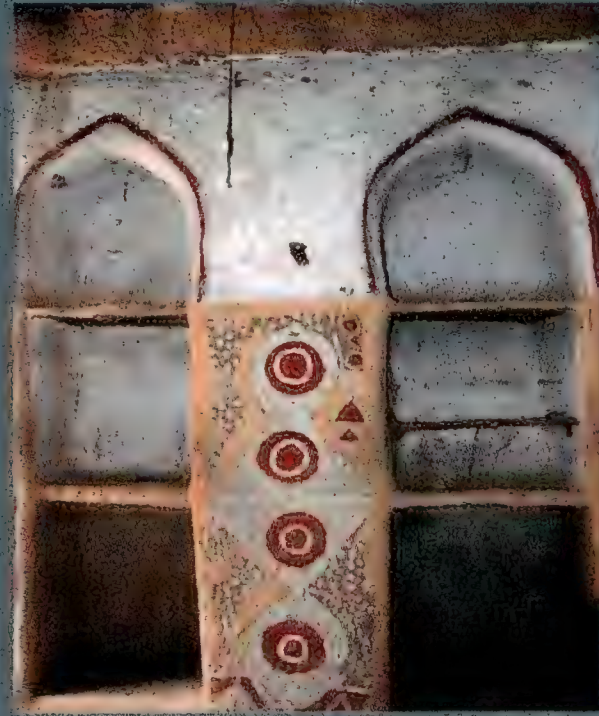
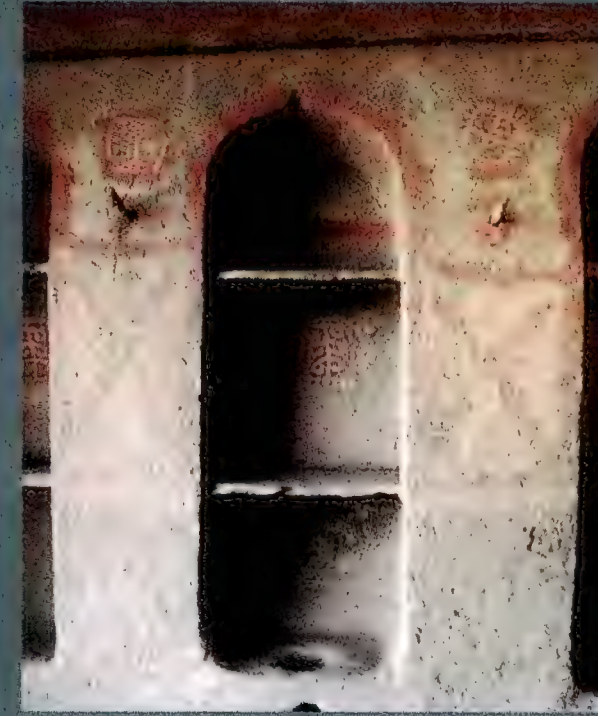
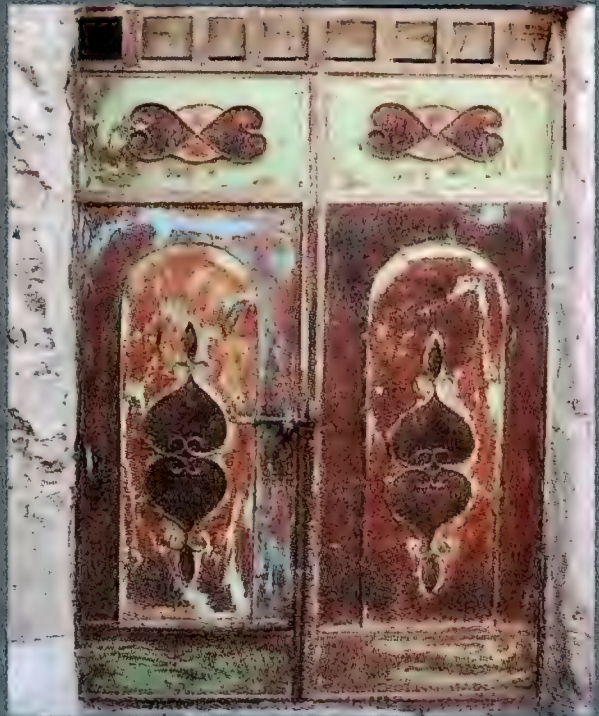
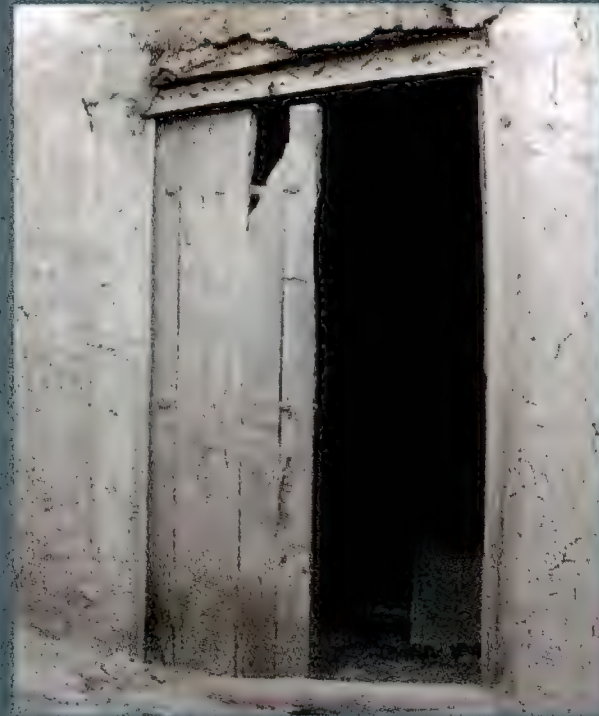
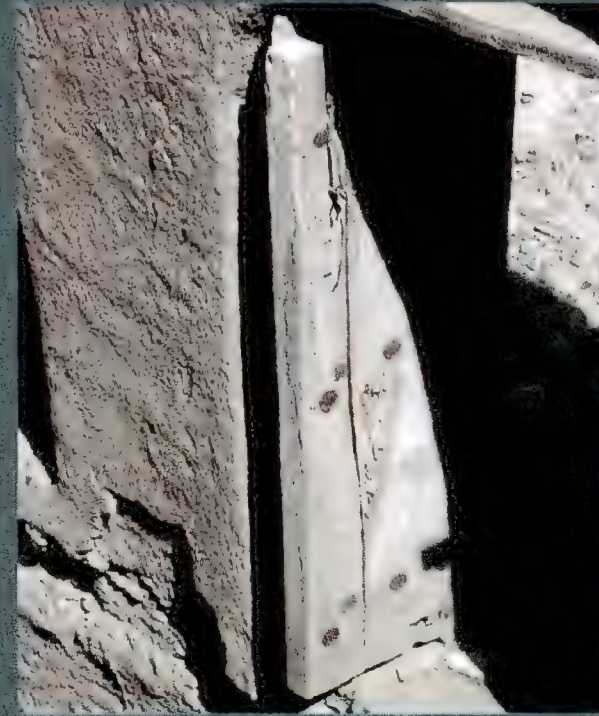
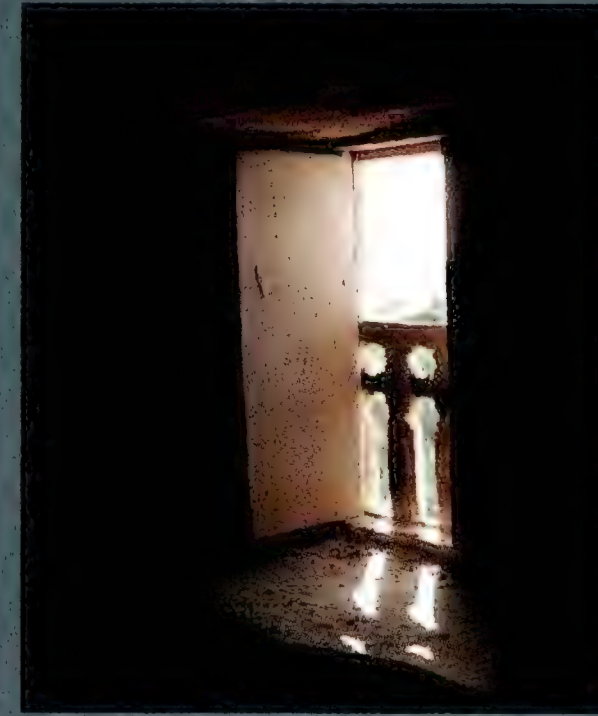
الأسقف، والجدران، والأبواب والنوافذ

الأسقف عادة ما تحتوي على أضلاع خشبية وحصائر مطلية ومزخرفة بأنساق مختلفة. ويساعد الطلاء على حماية جذوع النخيل من التلف بفعل الرمة أو الأدخنة أو الأبخرة جراء الطبخ.

وتترواح زخارف الأضلاع الخشبية بين مخططات هندسية بسيطة كالخطوط والمربعات، إلى أنساق هندسية ورسومات زهرية أكثر تفصيلاً أو كتابات بخط فني. تُطلى الحصائر بالأخضر أو الأحمر، أما الأضلاع الخشبية فتطلى عادة بالأحمر، إلى جانب زخارف بيضاء وخضراء وزرقاء فاتحة.

الجدران المبنية من الطوب الطيني تُطلى عادة بألوان فاتحة خصوصاً التي تحتوي على كوى. تُرسم الزخرفة على طلاء الجدران أو مباشرة على طبقة الطين وذلك بهدف الزينة أو تعزيز الحماية. وتظهر الزخارف على الجدران المطلية أو المكسوة بالطين، وتشمل كذلك داخل الكوى والجدار المحيط بها. وتترواح بين خطوط وحلقات إلى رسوم زهرية أو أشكال هندسية. وتستخدم في ذلك عادة ألوان فاتحة، والأكثر شيوعاً هو الأحمر والأبيض والأخضر والوردي والأصفر والأزرق والأزرق الفاتح.

الأبواب والنوافذ تزخرف عادة بأشكال هندسية ورسومات زهرية متكررة. وتكون النقوش الزخرفية منحوتة على الأبواب والنوافذ الخشبية، ومشكلة بقالب في الأبواب الحديدية. والجزء الذي ينحت منها هو عمود الدعامة المركزية أو الإطار الجانبي أو قواسم النوافذ. وفي المقابل تشكل الزخارف المصنوعة بقالب على الأنواع. ويعكس نقوش السقف فإن الزخارف المنحوتة والمصنوعة بقالب من صنع حرفيين مهرة. والأبواب أحياناً تكون مطلية؛ فعادة يُستخدم الأحمر أو الأخضر أو الأزرق الفاتح، وأحياناً تكون غير مطلية.

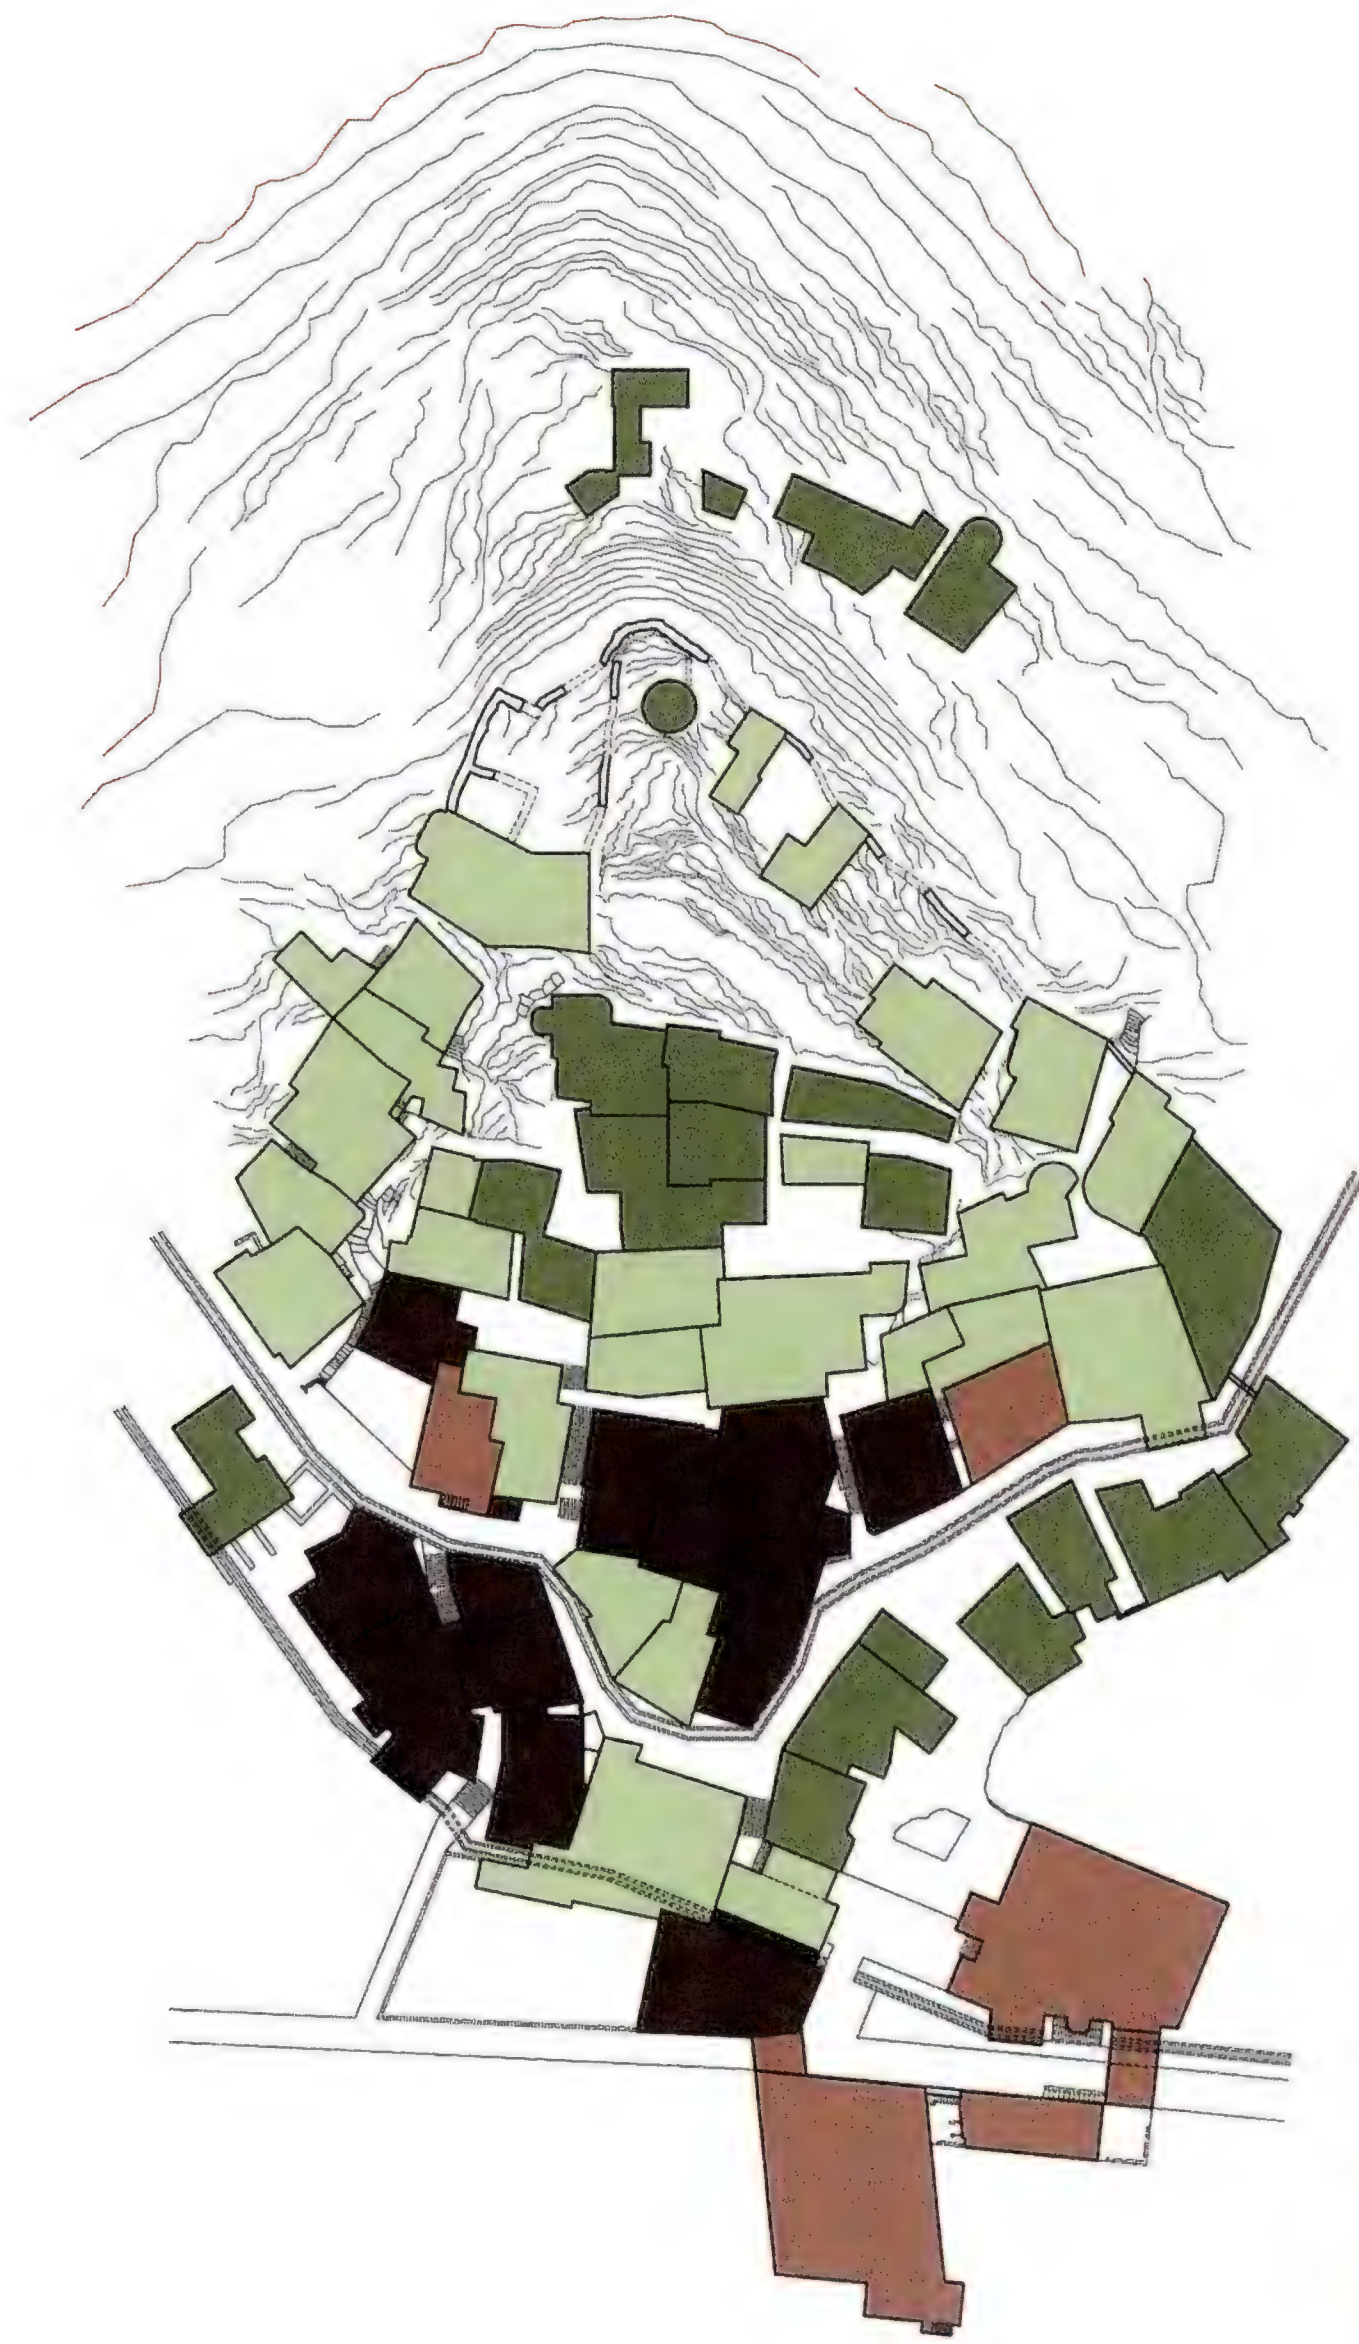
الشكل ٦ - ١: حالة الحفظ في حارة السيباني.

ملائمة
مقبولة
غير ملائمة
متهدمة

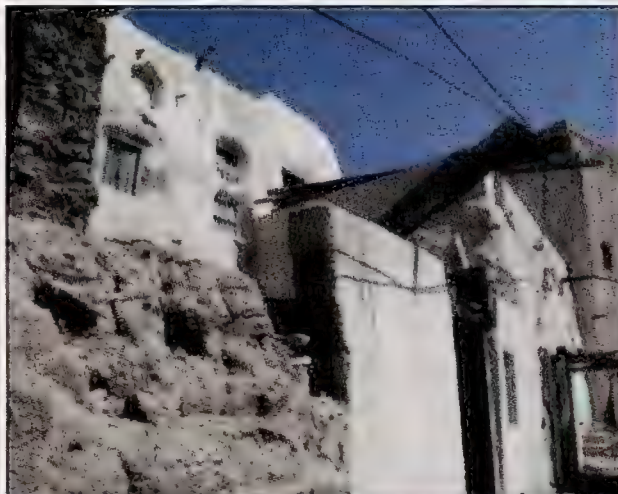
الأبنية	الإجراءات		نموذج مصور	درجة الحفظ							
7 من 71 9.8%=	H1 H2 H3 H4	G4	E4	D6	إعادة تجهيز

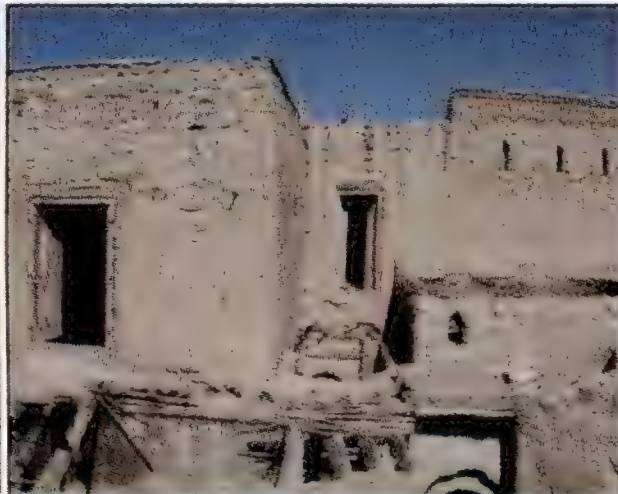
ملائمة الجدران: قائمة الأرضيات: موجودة الأسطح: موجودة				
14 من 71 19.7%=	I2 I3	G9 G11 G12 G13 G14 G15	E5	D8	ترميم تجديد كامل

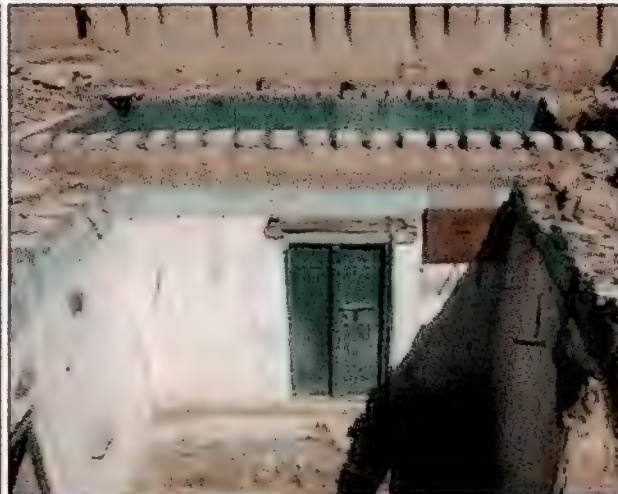
مقبولة الجدران: قائمة الأرضيات: مفقودة/مفقودة جزئياً الأسطح: مفقودة/ مفقودة جزئياً				
27 من 71 38%=		G8 G10	F1 F2 F3 F4 F5 F6	E1 E3 E6	D1 D2 D3 D5 D7 D9 D10	C5 C6	B3b B5 B6 B7	A5 A6 A8	تدعيم تجديد

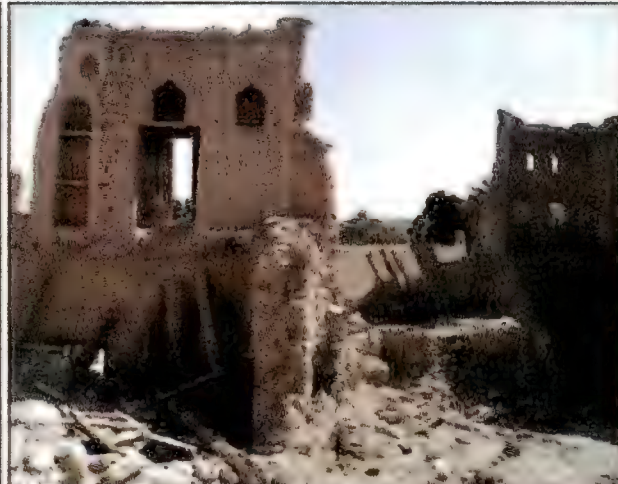
غير ملائمة الجدران: قائمة/ قائمة جزئياً/ مفقودة الأرضيات: مفقودة/مفقودة جزئياً الأسطح: مفقودة/ مفقودة جزئياً
23 من 71 32.4%=		G1 G2 G3 G5 G6 G7 G16	E2	D4	تدعيم إعادة البناء بتجميع المواد الأصلية (الأبنية الحجرية فقط)		B1 B2 B3a B4 B8 B9	A1 A2 A3 A4 A7

متهدمة الجدران: بقايا الأرضيات: مفقودة الأسطح: مفقودة

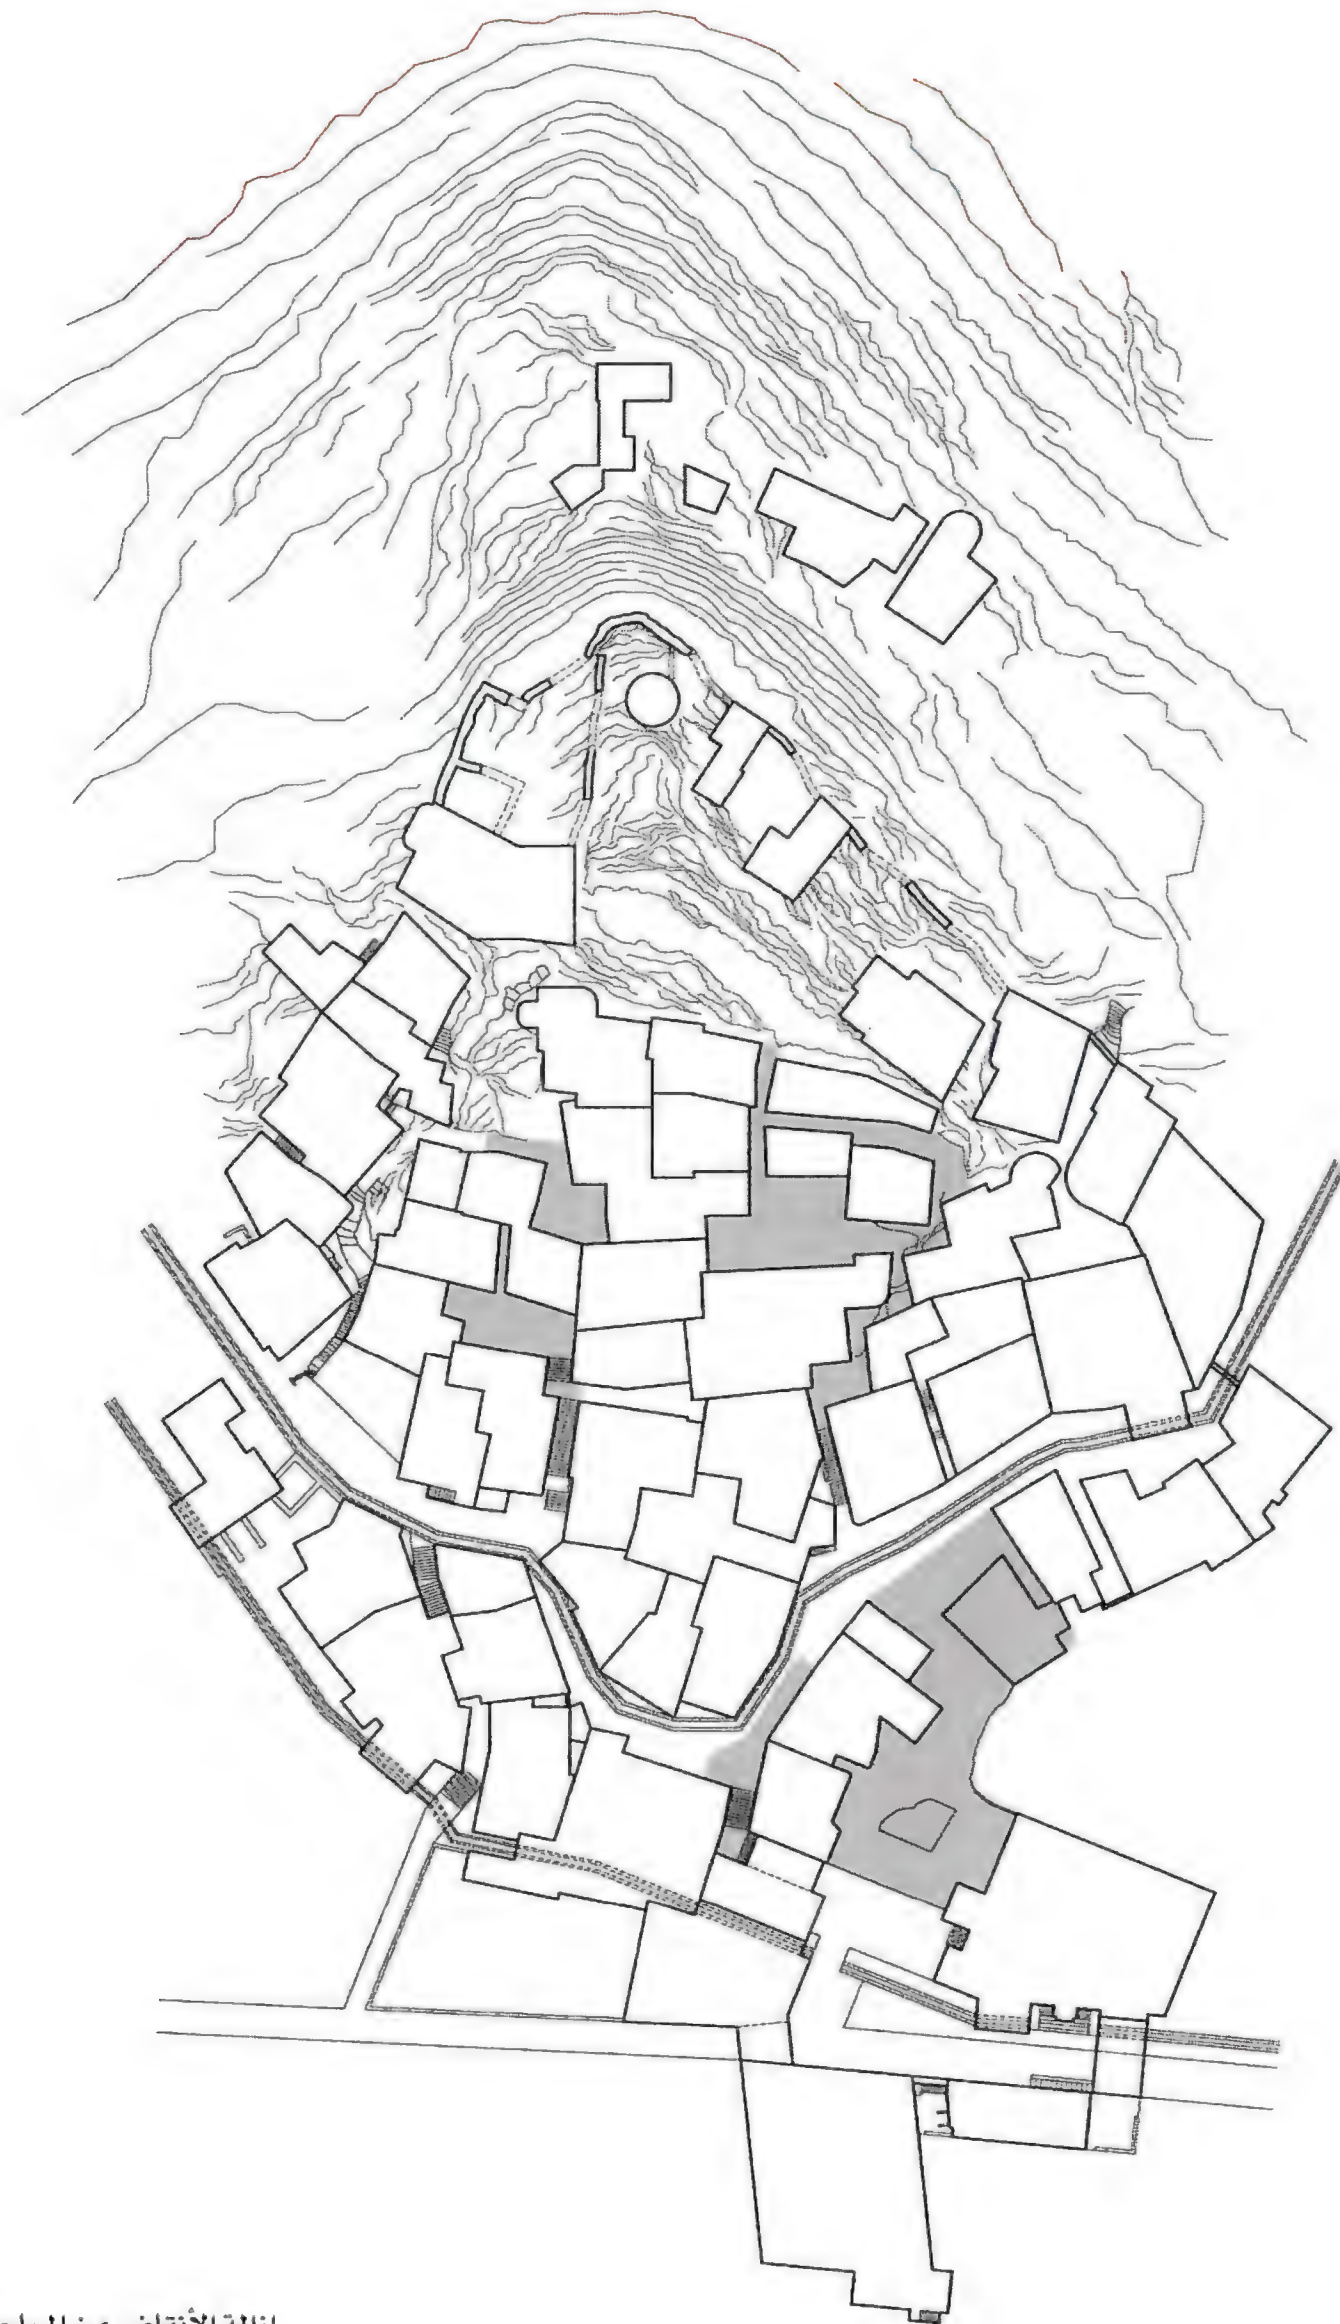
الشكل ٦-٤: خارطة توضح تراكم الأنقاض في حارة السيياني.

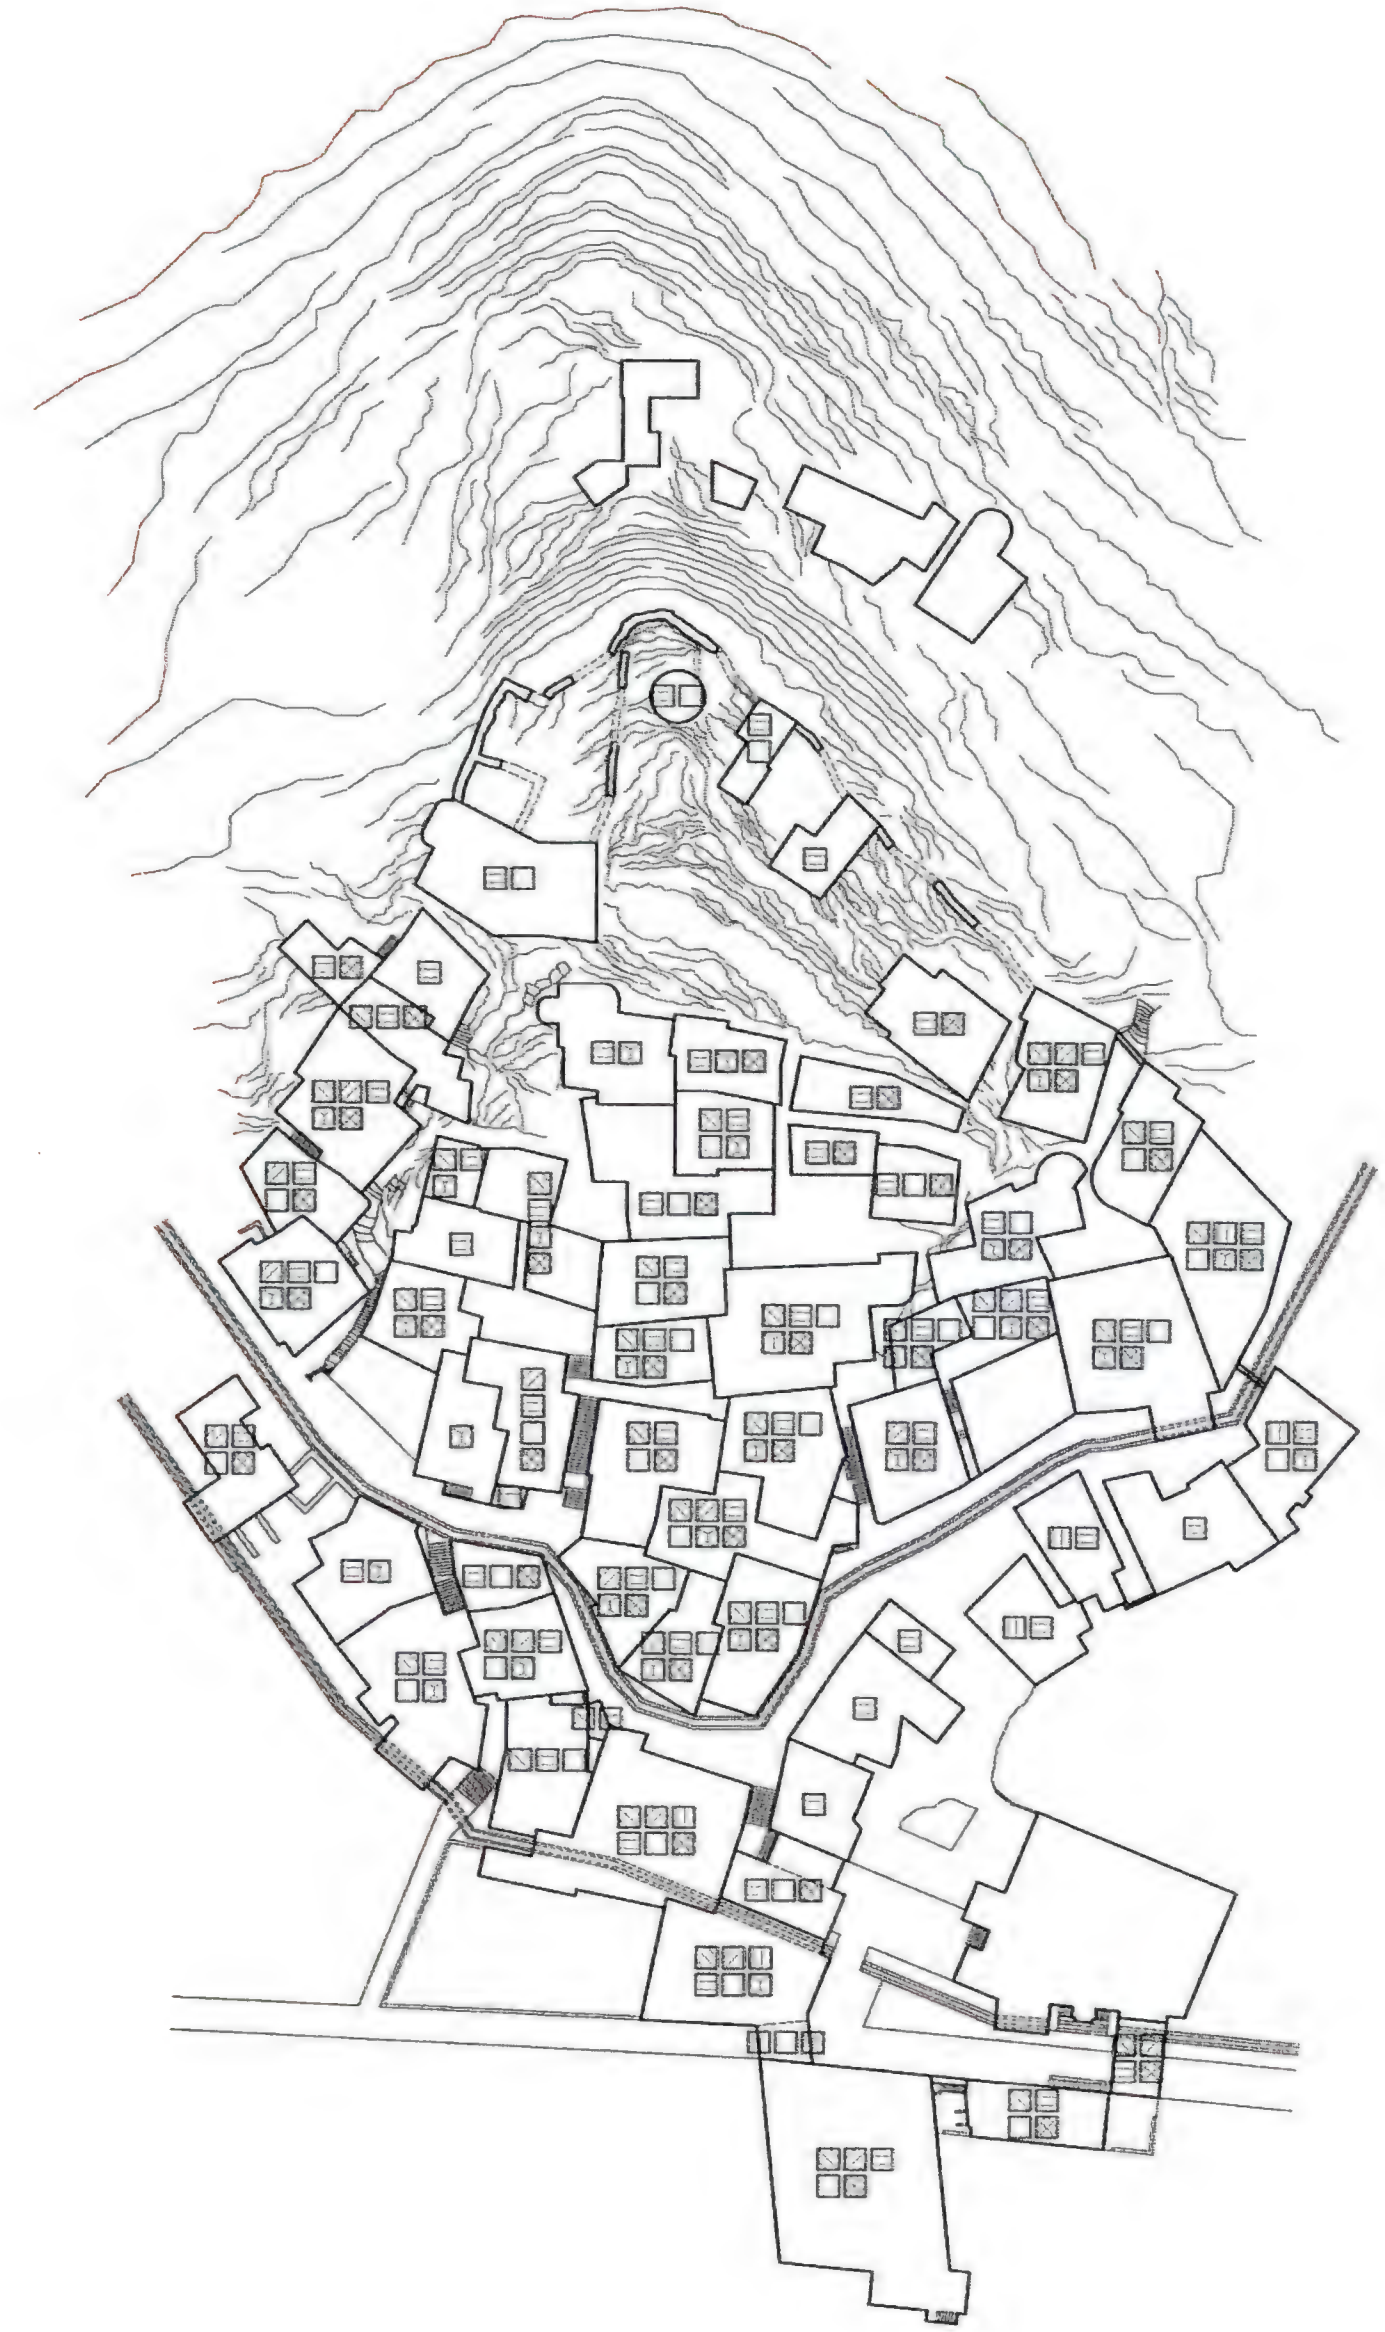
الشكل ٦-٣: تحليل أنواع المشكلات في حارة السيياني.

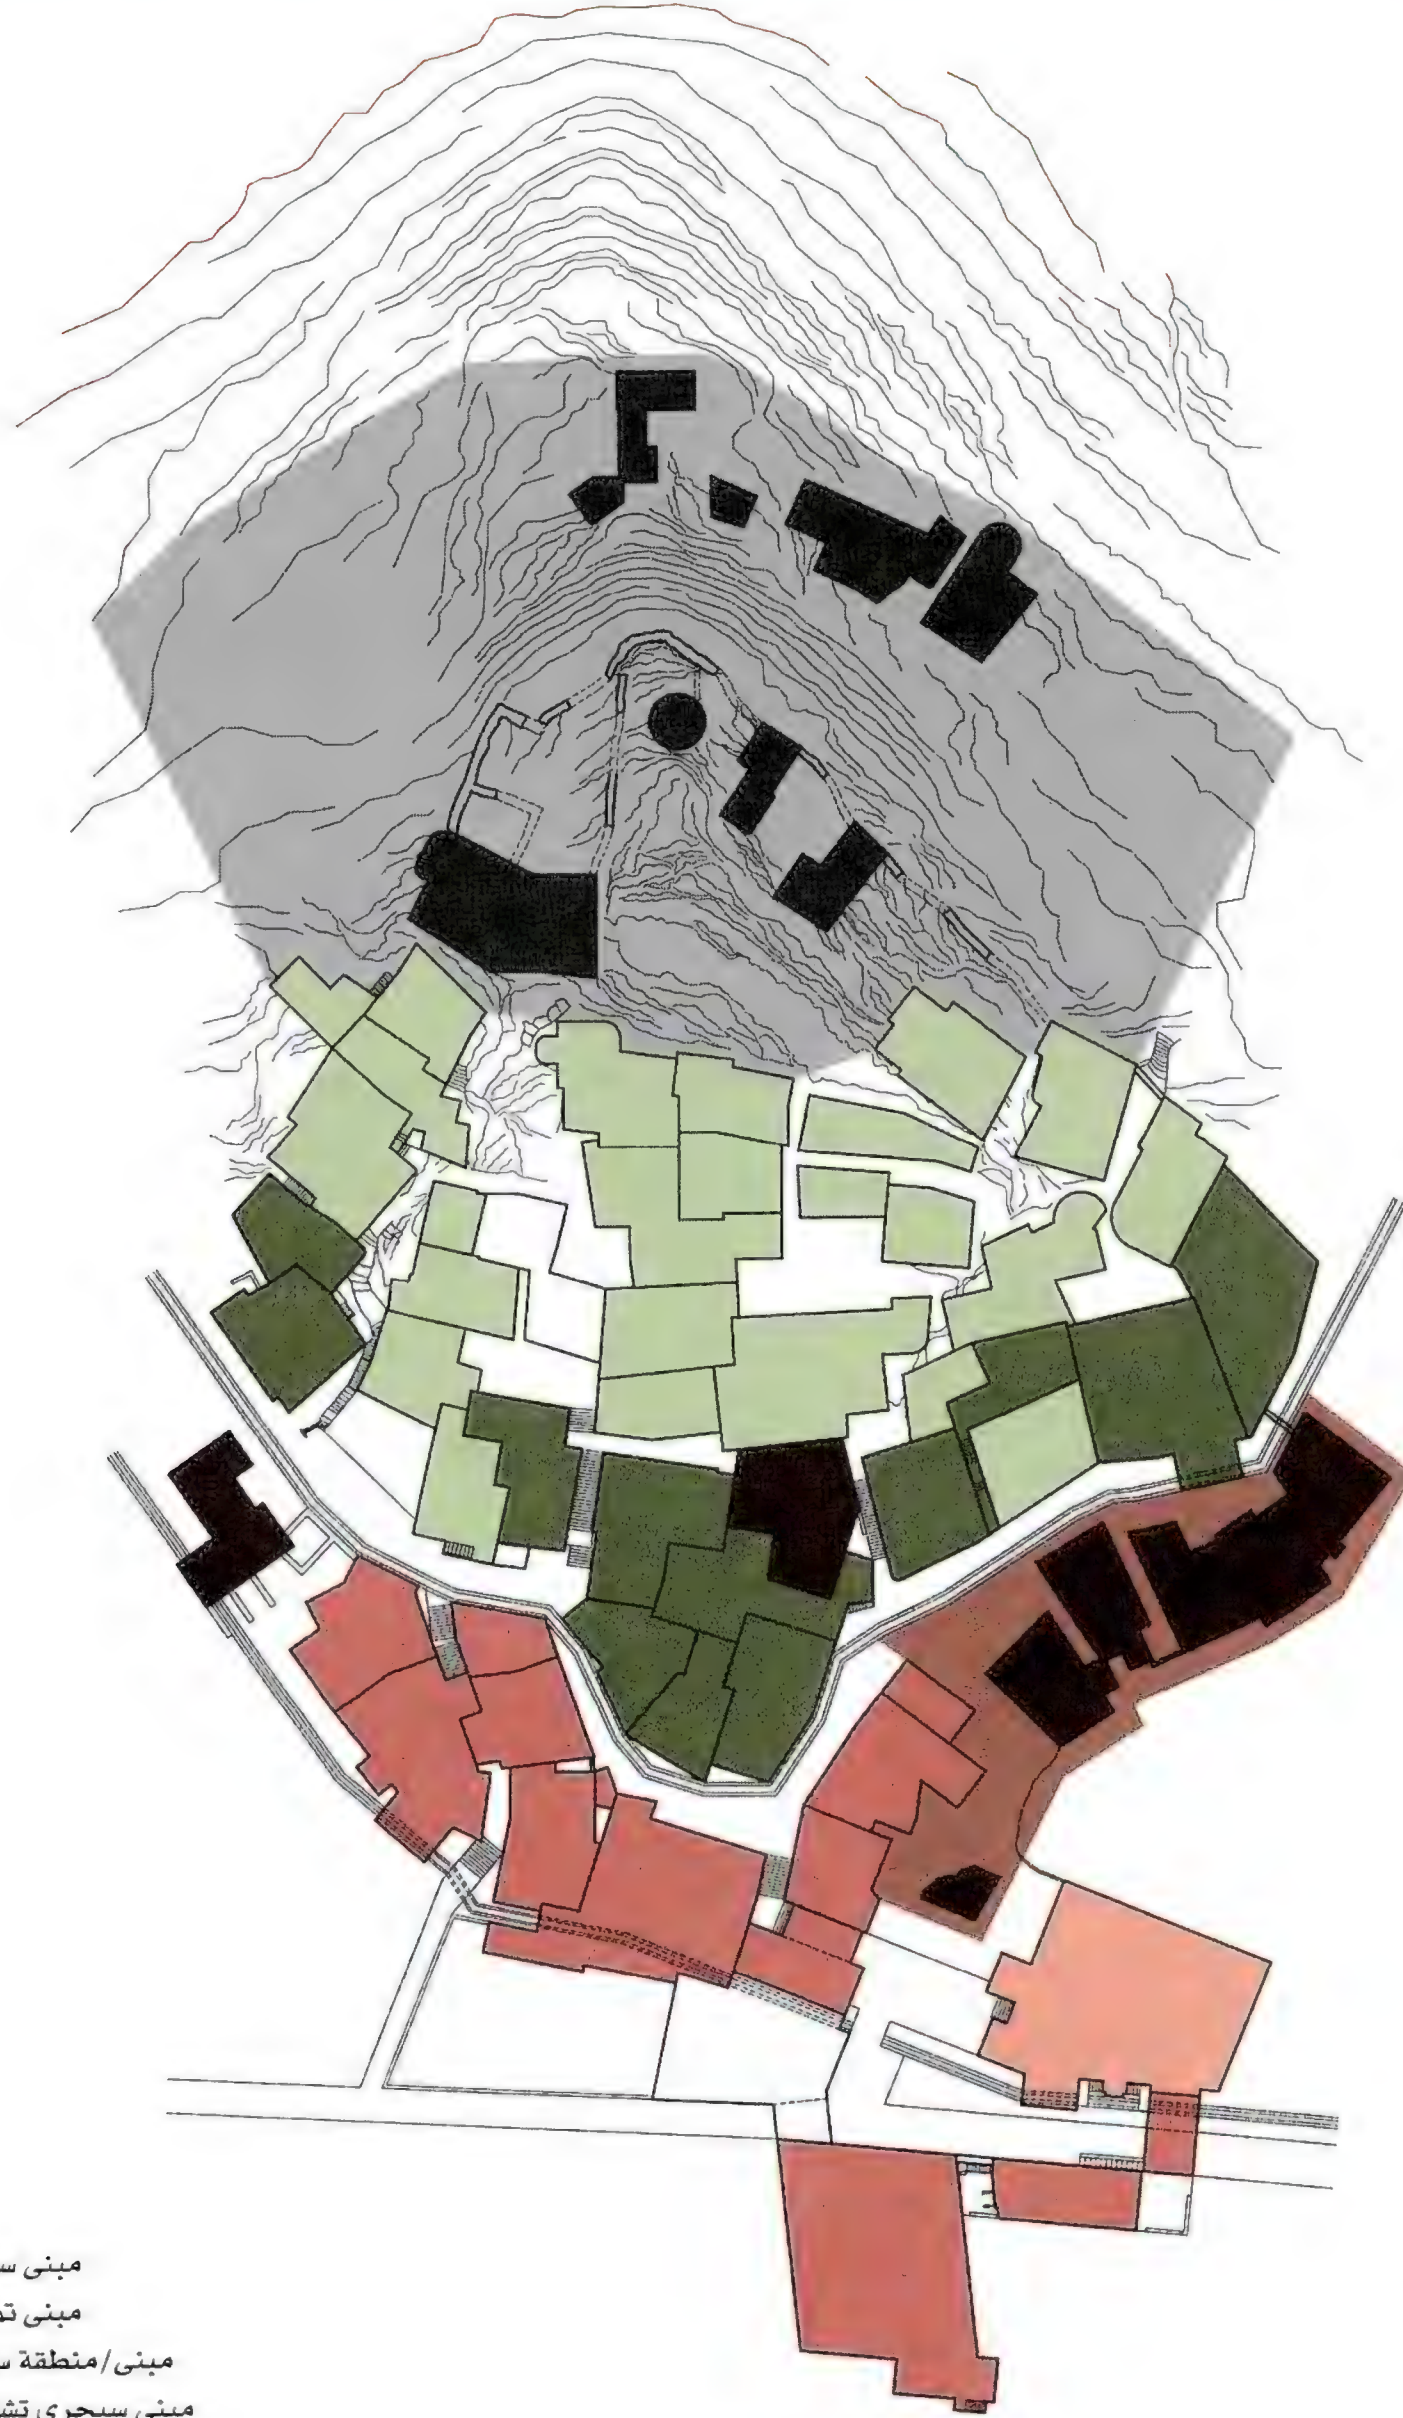
- مسجد
- موقع أثري
- مبنى سيعاد استخدامه لأغراض سياحية
- مبنى تم تحديده لشراكة خاصة محتملة
- مبنى/منطقة سيعاد تطويرها لأغراض الضيافة
- مبنى سيجري تشطيبه/ترميمه/تجديده/تدعيمه

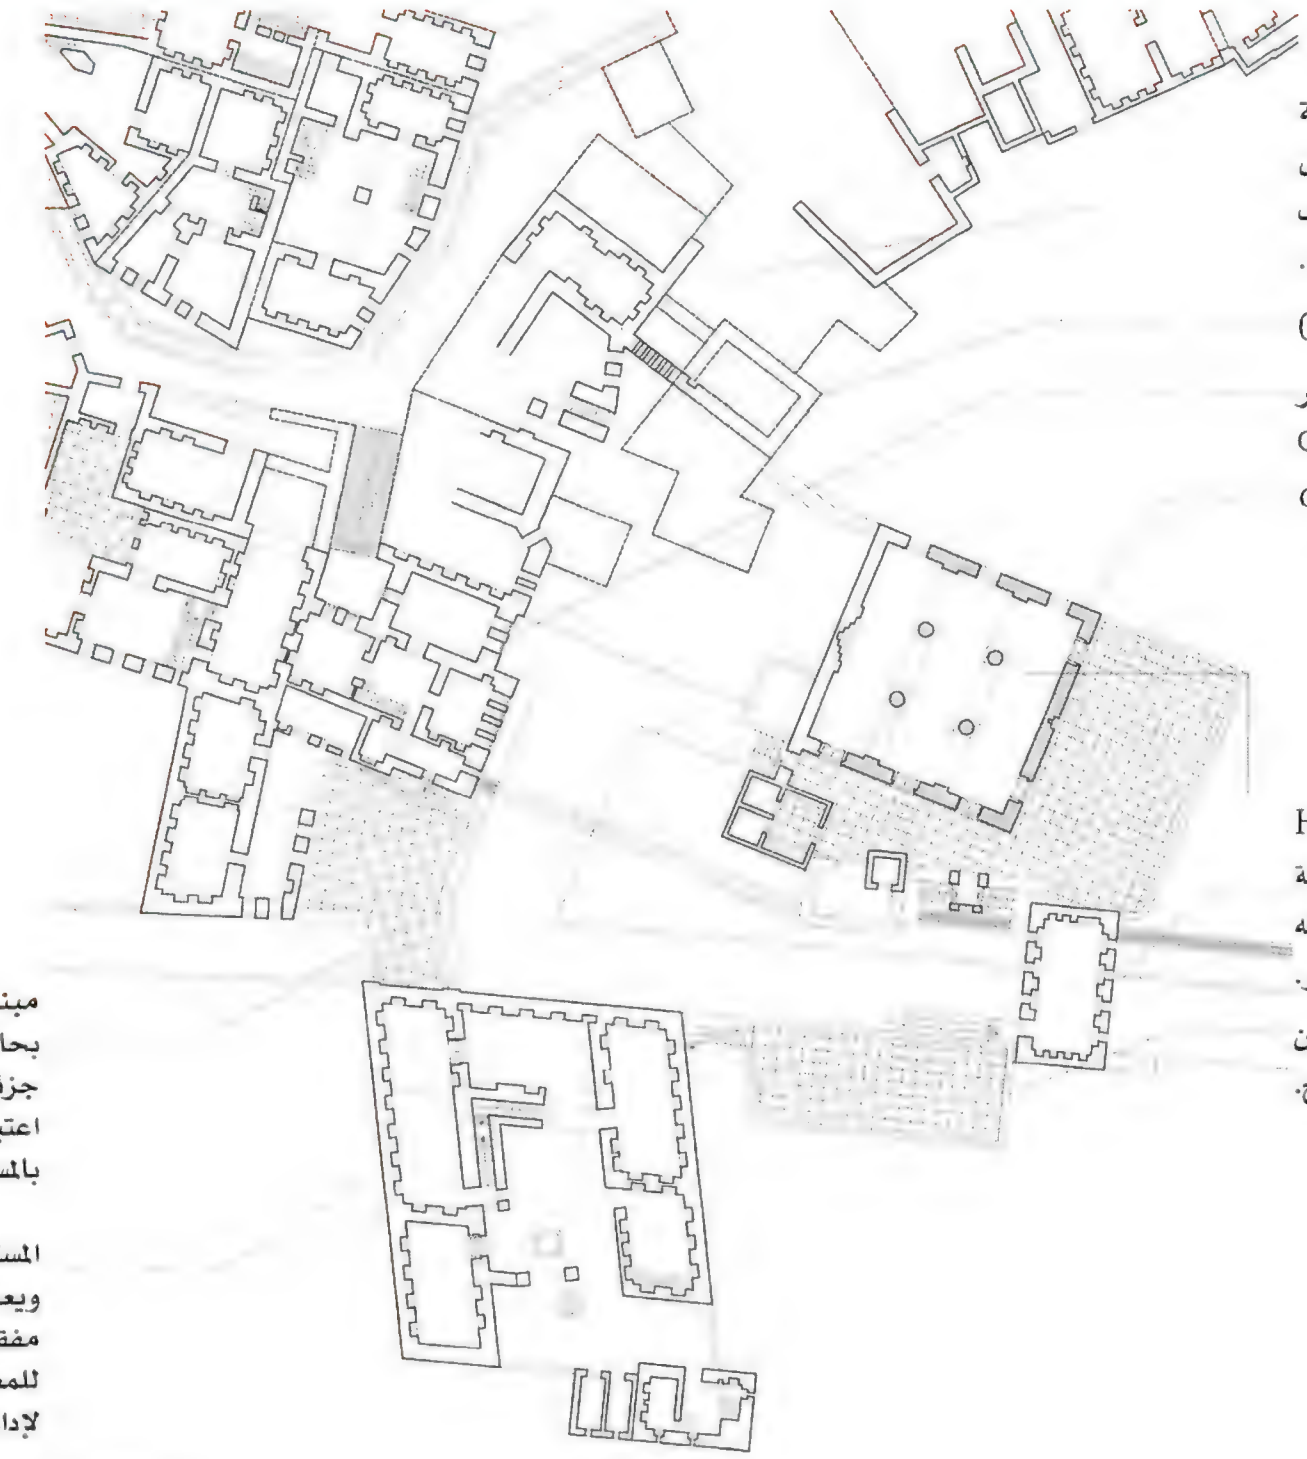
الشكل ٨-١ (على اليسار) : الخطة الرئيسية لإدارة التراث في حارة السيباني.

- سوف تُعاد الحدود القديمة للساحة عن طريق إعادة تأهيل المباني الشمال-شرقية خلف موقع مدرسة القرآن G7.
- مدرسة قرآن (G7)
- المدخل القديم للحارة عبر السلم بين G8 و G6
- مسجد الولجة G4

- مبنى البوابة الشرقية H1 بحاجة لعناية كبيرة، والسبلة التي تعلوه مهجورة، والمبنى كله بحاجة لإعادة بناء بقدر كبير.
- المباني الخارجية H2 ستكون دورات مياه للسياح.

- مبنى البوابة الغربية H4 بحاجة لتدعيم وإعادة بناء جزئية، ومع ذلك لا بد من اعتبار هذا المبنى متصلاً بالمسكن المجاور G9.

- المسكن H3 سيعاد ترميمه ويعاد بناء أي أرضيات أو جدران مفقودة لاستخدامه مركزاً للمعلومات السياحية، ومكتباً لإدارة الموقع، ومركز توثيق.

الشكل ٨-٢ (في الأعلى): مقترح لساحة المدخل في حارة السيباني.

هذه المنطقة (المسكن H3). وسوف تستعيد الساحة خصائصها القديمة من خلال إعادة تطوير المرافق في المنطقة الشمال-شرقية خلف موقع المدرسة (G7). وستدعم بقايا المدرسة أو يعاد بناؤها لتكون بمثابة الواجهة الخلفية للأنشطة والمحاضرات الخارجية، ويُحفر جزؤها السفلي بشكل كامل. وبالنسبة للمدخل القديم للحارة عبر السلم الواقع بين (G8) و (G6) فسيُعاد ترميمه ويدعم ويعاد بناؤه حسبما تقتضي الضرورة لاستعادة المدخل.

أما مسجد الولجة (G4) فهو بحالة جيدة، لكن لا بد من الاعتناء بالمباني المجاورة له؛ فغرفة تغسيل الموتى متهدمة وتستلزم إعادة بنائها، كما أن مرافق الوضوء الحديثة بحاجة للصيانة والتحديث، مع ضرورة الاعتناء بقضية التخلص من المخلفات وتصريف المياه. علاوة على ذلك يحتاج مبنى البوابة الشرقية (H1) إلى عناية كبيرة، والسبلة التي تعلوه مهجورة، ولا بد من إعادة بناء المبنى بأكمله مع التدعيم وشيء من الترميم، وكذلك مرافق الوضوء بحاجة للتدعيم. كما أن مبنى البوابة الغربية (G4) بحاجة للتدعيم وشيء من إعادة البناء، إلا أن هذا المبنى لا بد من اعتباره مقترناً بالمسكن المجاور له (G9). وسيُرمم المسكن (H3)، مع إعادة بناء أي جزء متهدم من الأرضيات أو الجدران ليكون مركز معلومات السياح ومكتباً لإدارة الموقع ومركز توثيق. وبالنسبة للمباني الخارجية (H2) فستُحوّل إلى دورات مياه للزوار.

تُعدّ ساحة المدخل واحدة من أولويات عملية التطوير، وتشمل عدداً من المباني العامة وشبه العامة، ومساكن مهمة تعود لمرحلة التوسعة الأخيرة للحارة خلال القرن المنصرم (الشكل ٨-٢).
